***التمرين الاول: (06نقاط)**

***التمرين الثاني: (06نقاط)**

*الوضعية الإدماجية: (08نقاط)

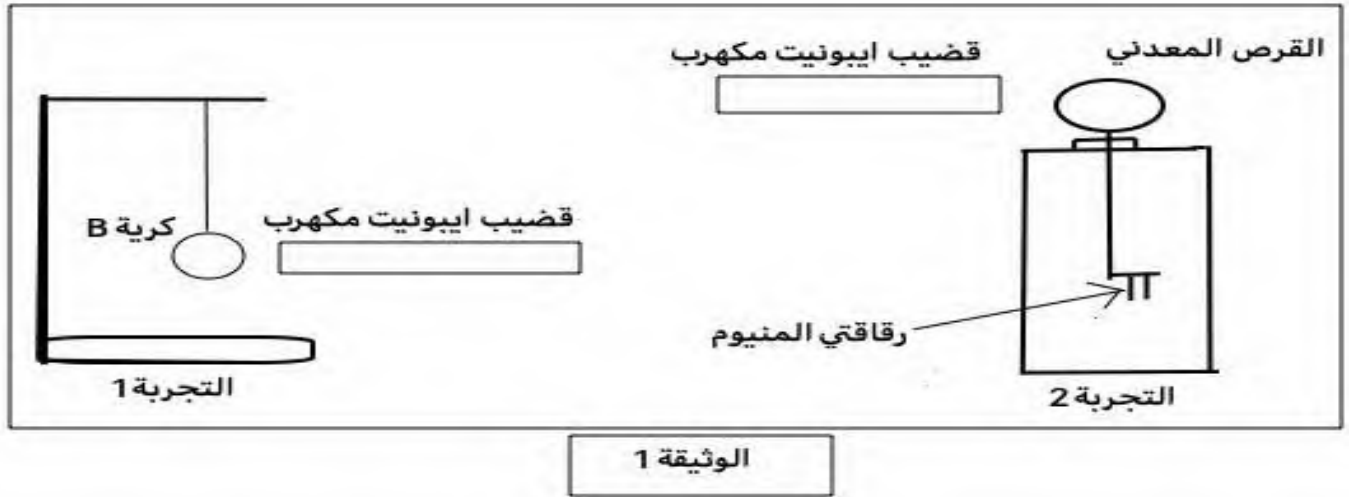
- لغرض دراسة ظاهرة كهربائية قام تلميذ بتقريب قضيب إيونييت مكهرب (مشحون) من كرية B مغلقة بمادة الألمنيوم ومتعادلة كهربائيا كما هو مبين في الوثيقة 1 (التجربة 1)
- (1) سم الظاهرة التي اراد التلميذ دراستها .
- (2) بين الطريقة التي اعتمدها التلميذ في شحن قضيب إيونييت .
- (3) ماذا يحدث للكرية B ؟فسر ذلك.
- قام التلميذ بشحن قضيب الايونييت مرة أخرى ثم قربه من القرص المعدني لكاشف الكهربائي (التجربة 2).
- (4) ماذا تلاحظ؟كيف تفسر ذلك
- (5) ماذا يحدث عند ابعاد القضيب عن القرص المعدني للكاشف الكهربائي؟فيم يستعمل اذا الكاشف الكهربائي؟

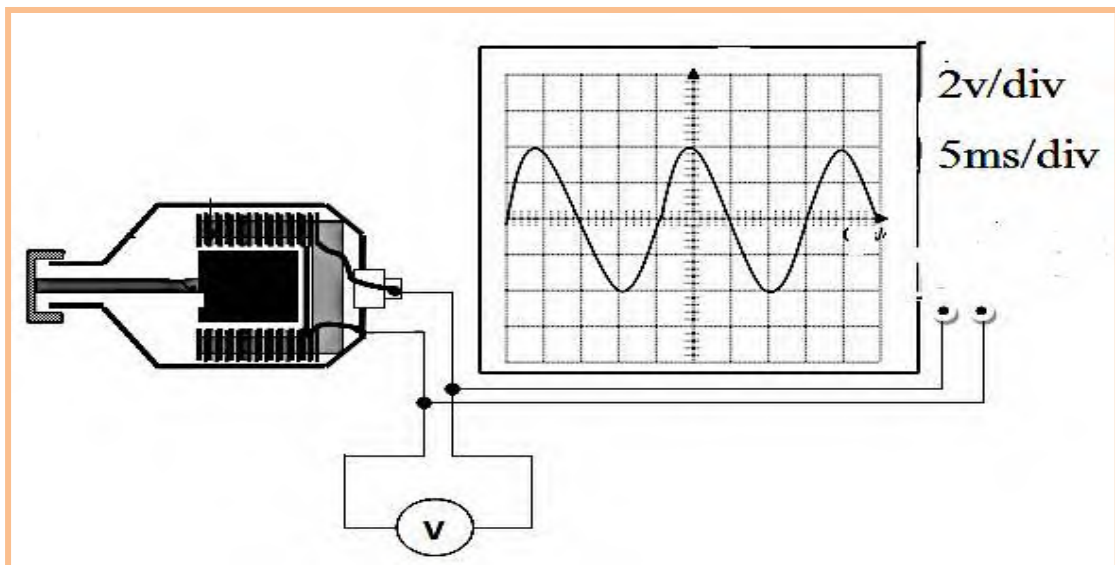
- يمثل الرسم مخطط لتوصيل دينامو الدراجة (منوبة) مع جهاز راسم الإهتزاز المهبطي وجهاز الفولط متر كما هو موضح في الوثيقة -2- ، مع العلم ان الدينامو في حالة الدوران . فلاحظنا على شاشة جهاز راسم الإهتزاز المهبطي منحنى بياني وقيمة عددية على جهاز الفولط متر.
- 1- ماهي العناصر الأساسية في المنوبة لإنتاج التيار ؟ ما الظاهرة الكهربائية التي تعتمد عليها المنوبة؟
- 2- ما نوع التوتر الكهربائي الملاحظ على شاشة الجهاز ؟ علل ؟ وما هو رمزه ؟
- 3- أحسب قيمة التوتر الأعظمي ؟
- 4- أحسب قيمة الدور ؟ ثم استنتج التواتر.
- 5- كيف نسمي القيمة التي يشير إليها جهاز الفولط متر ؟ احسبها.

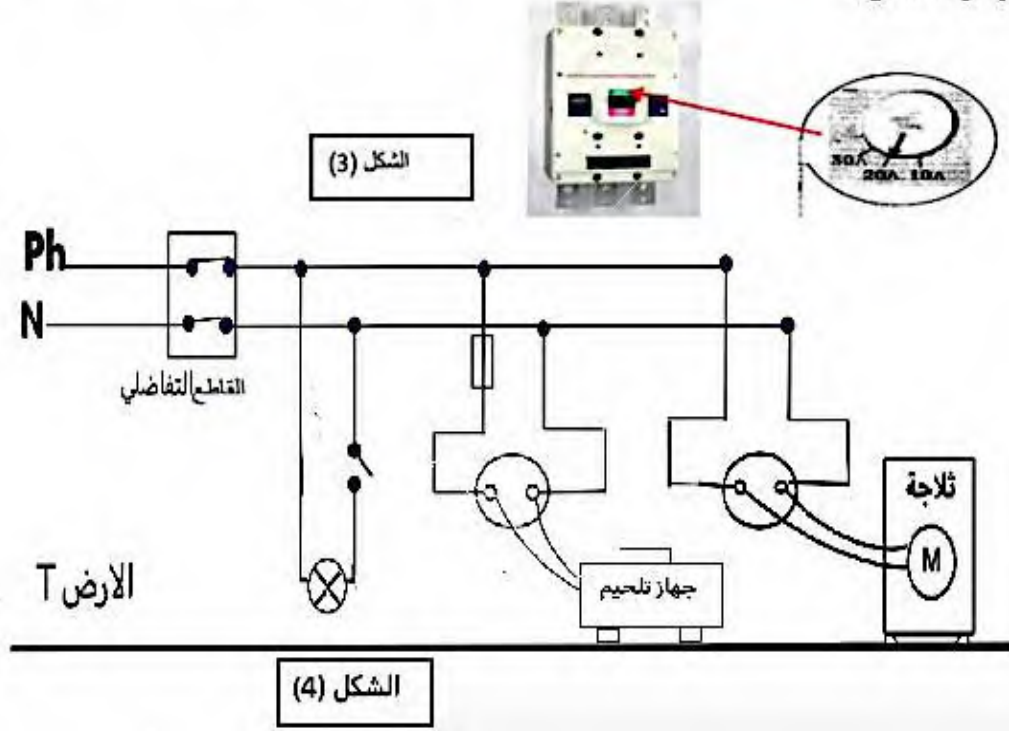
بغية تثبيت شباك حديدي لنافذة بالبيت، أستعمل جهاز تلحيم كهربائي سليم، لكن بمجرد تشغيله يفصل القاطع التفاضلي الكهربائي عن المنزل (الشكل 03) كما أكدت الأم تكرار هذه الحادثة كلما شغلت الفرن و المدفئتين الكهربائيتين في آن واحد، وتشعر بصدمة كهربائية كلما لمست هيكل الثلاجة المعدني. في حين يشعر الأب بصدمة كهربائية عندما أراد استبدال المصباح التالف.

- 1) فسر سبب كل من: أ- انقطاع التيار الكهربائي عن كل المنزل عند تشغيل عدة أجهزة في آن واحد. (الشكل 3) ب- إصابة الأب بصدمة كهربائية عند استبداله لغمد المصباح. ج- إصابة الأم بصدمة كهربائية عند لمسها ليكل الثلاجة المعدني.
- 2) اقترح حلا مناسباً لكل مشكل من المشاكل السابقة محترماً كل قواعد الامن الكهربائي.
- 3) اعد رسم المخطط الكهربائي (الشكل 04) مبيناً عليه كل التعديلات والاضافات التي تراها مناسبة لحماية الاجهزة والانسان .
